# NINE

52003104  
52003109

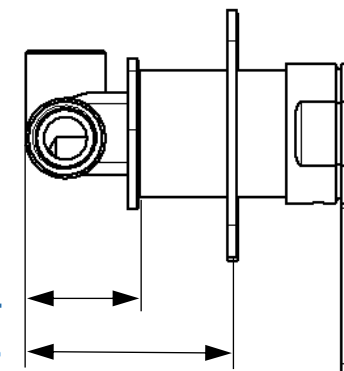
2

37 mm.  
70 mm.

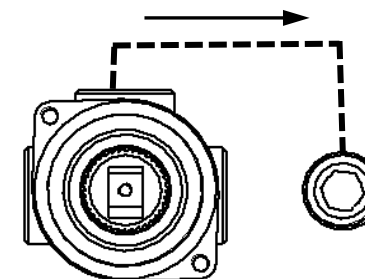
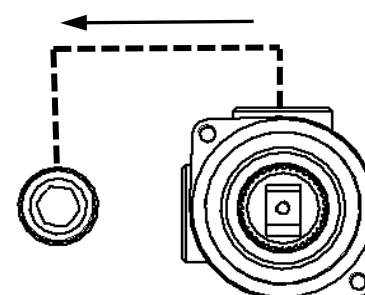
4

**BAR**

1 MÍN  
5 MÁX

✓  
1 A 3 BAR

**° C**

50 °  
80 °

✓  
50° A 65°

**> 5 BAR**

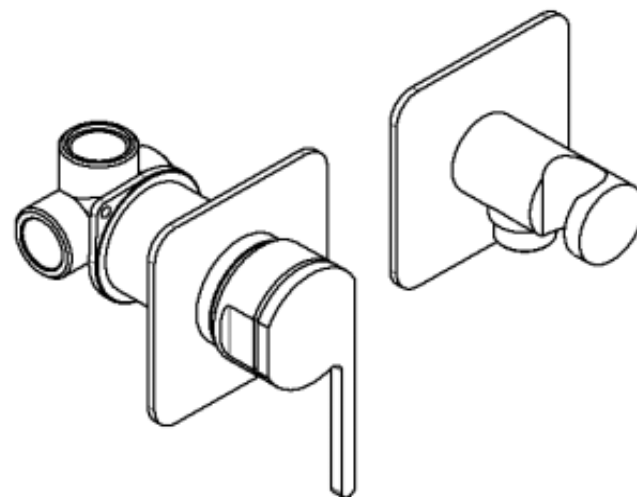
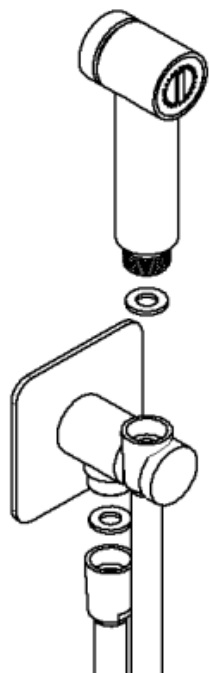
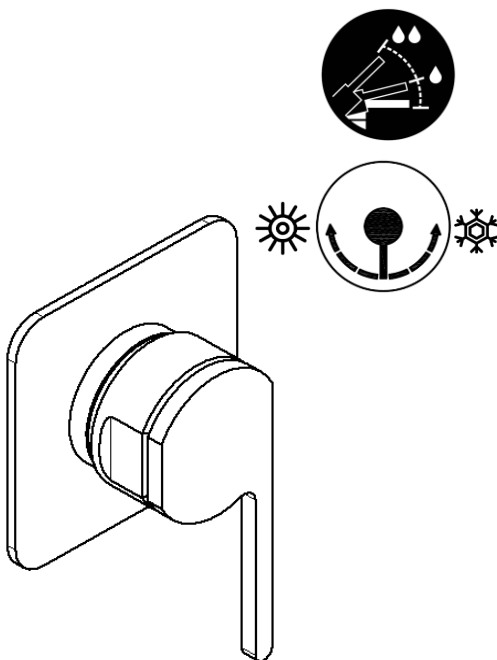
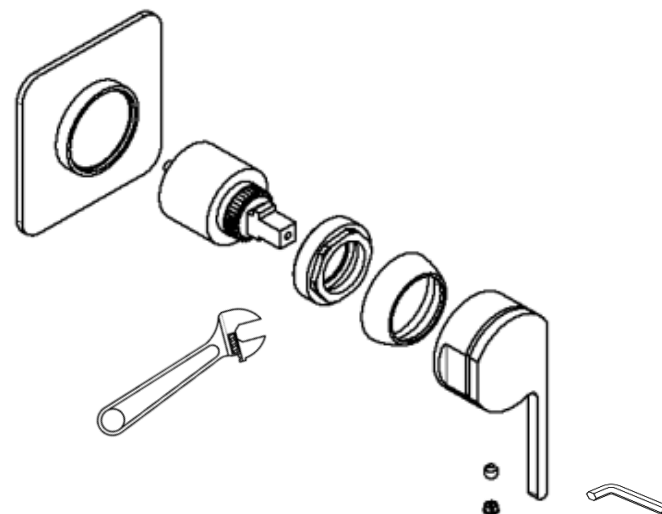
7

IMPRESINDIBLE Y OBLIGATORIO VERIFICAR LA ESTANQUEIDAD Y EL CORRECTO FUNCIONAMIENTO DE LA PIEZA ANTES DE PONER EL REVESTIMIENTO.

VERIFYING TIGHTNESS AND CORRECT PERFORMANCE OF THE PIECE BEFORE TILING IS INDISPENSABLE AND COMPULSORY.

IL EST INDISPENSABLE ET OBLIGATOIRE DE VÉRIFIER L'ÉTANCHEITÉ ET LE BON FONCTIONNEMENT DE LA PIÈCE AVANT DE POSER LE REVÊTEMENT.
